## Remise en état treuil mécanique sur HDJ80 12S de 1993.

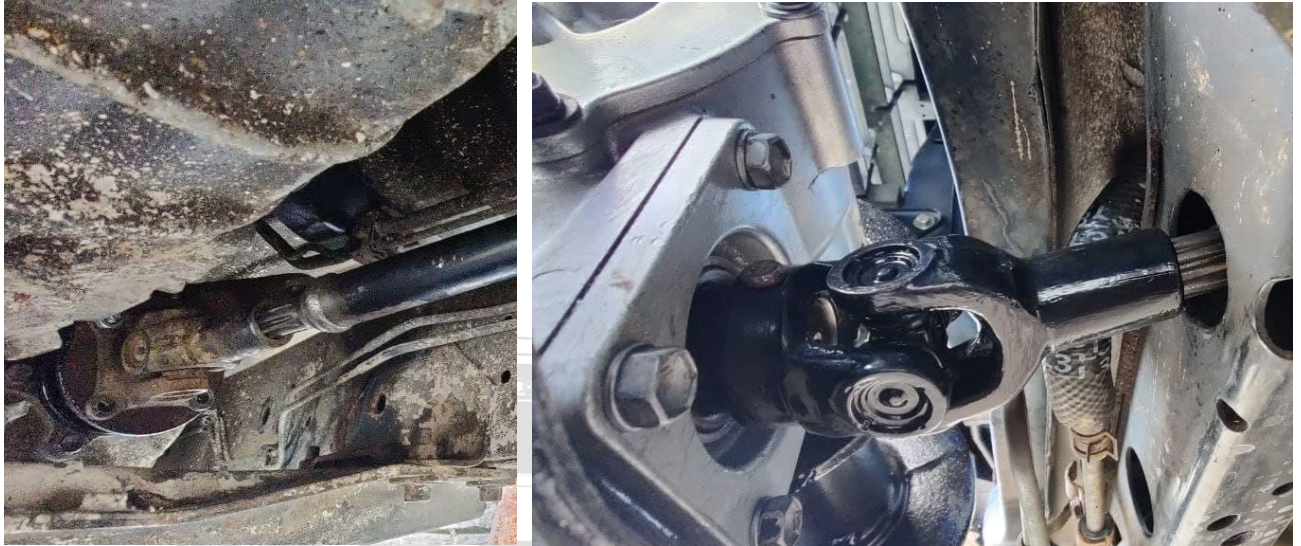
#### Procédure pour sortir l'arbre :

Dans mon cas les emmanchements cannelés coté prise de force et coté treuil étaient bien grippés. Coté prise de force ce n'est pas gênant pour le démontage, mais coté treuil cela empêche de sortir l'arbre.

Après une tentative de légère chauffe de la mâchoire de cardan coté treuil, couplé à un refroidissement de l'arbre, en faisant levier avec une clé plate de 21, ce qui n'a rien donné, j'ai décidé de couper l'arbre pour éviter la méthode "brute force" in situ qui aurait eu des conséquences sur les paliers ou la prise de force.

J'ai donc tracé deux points repères espacés de 150mm sur l'arbre, ainsi qu'une ligne pour garder la référence d'alignement et la longueur d'arbre. Je me suis arrangé pour placer ces deux repères de part et d'autre d'une zone où une scie sabre peut passer entre les barres de direction. -> coupe à la scie sabre (une bonne lame bi-métal sera nécessaire).
