## Remise en état treuil mécanique sur HDJ80 12S de 1993.

#### 2<sup>ème</sup> partie : la réparation du treuil. *Série 8 et 10*

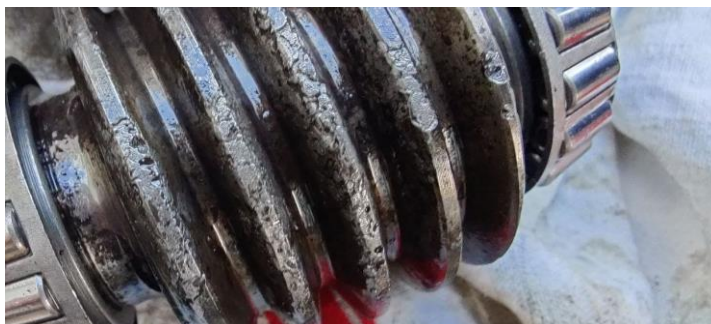
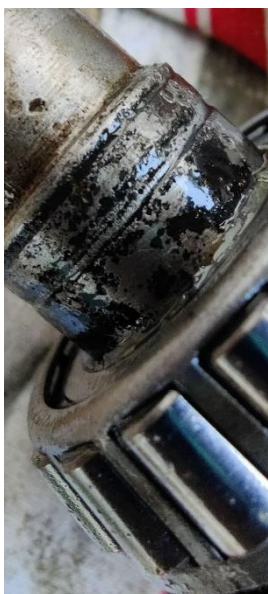
- Vérifier l'état de la vis sans fin. Si oxydation vraiment profonde, style lime, c'est mal parti, il faudra trouver un autre treuil pour récupérer une vis en meilleur état.

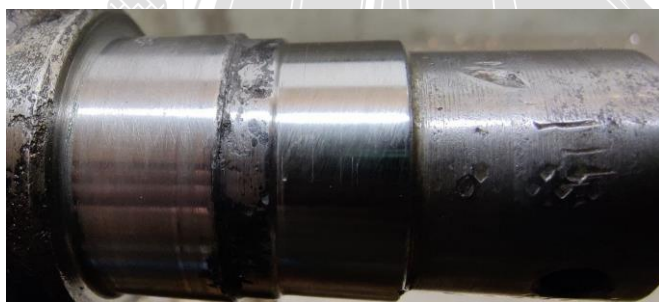
- Vérifier la portée de joint spi. si creusement irrégulier et profond, monter l'arbre sur un tour, vérifier le centrage au comparateur, et enlever jusqu'à 0.4 mm au diamètre pour avoir une surface lisse, finir par un petit polissage. Le joint spi a un serrage sur l'arbre d'environ 1mm. Enlever 0.4mm au diamètre ne nuit donc normalement pas à l'étanchéité car il restera 0.6mm de serrage. Autre possibilité, enlever 1mm au diamètre et monter un joint spi d'un diamètre intérieur 1 mm plus petit (oui cela existe, avec le même diamètre extérieur), c'est la meilleure solution. Choisir un modèle de joint double lèvre, dans une matière pas trop dure, pour éviter le creusement de l'arbre. La dimension est 28-40-6, donc 28mm intérieur, 40 extérieur, épaisseur 6mm. Prendre un modèle nitrile double lèvre. Si l'arbre a été usiné à 27mm, prendre un 27-40-6. Par exemple OAS-27X40X6-NBR.

Le creusement de l'arbre peut survenir surtout si la manette de crabotage de la prise de force reste enclenchée en roulant... Attention à ce point, le treuil (et l'arbre de transmission) ne sont pas conçus pour supporter des vitesses de rotation élevée, au-delà de 1500 tr/min en 4<sup>ème</sup> et c'est la destruction assurée. 5<sup>ème</sup> à proscrire.

Astuce : en jouant sur le type de joint, l'épaisseur du joint et/ou la position de montage, on peut s'arranger pour faire tomber les lèvres à des endroits moins abimés de l'arbre, pour éviter éventuellement un usinage ou une bague de réparation.

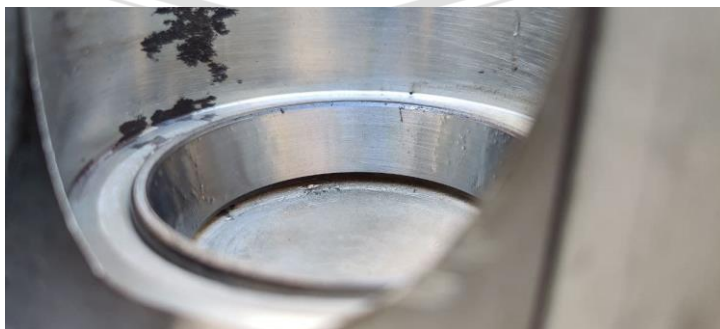
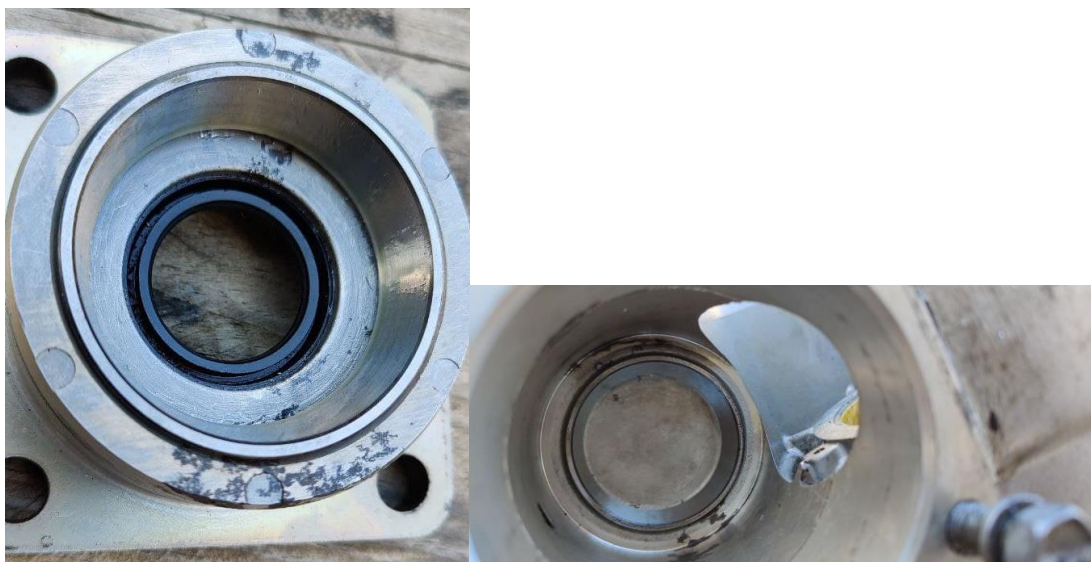
- Vérifier les roulements : il y a de bonnes chances pour que les bandes de roulement des roulements à rouleaux coniques (et les rouleaux) soient détruits par l'oxydation, et/ou par une poussée excessive suite à grippage des cannelures de joints à cardan, ou utilisation en force. Vu le prix modéré des roulements, dans le doute ou par prévoyance il est préférable de les changer vu la lourdeur de la réparation du treuil, même s'ils ne sont pas en très mauvais état.

Pour la partie des roulements se trouvant sur l'axe il faudra un extracteur trois griffes extérieur, rien de très spécial ici, puis un bout de tube et une presse pour le remontage. Quelques minutes doivent suffire avec le bon matériel.

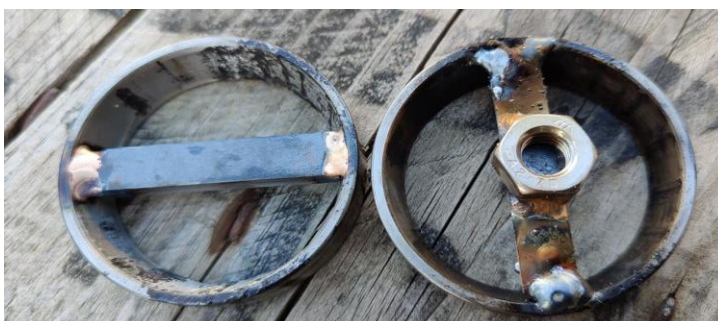
Pour extraire le roulement en fond de carter, montage borgne... Merci Toyota, encore deux méthodes :

- a. La méthode Toyota : utiliser un extracteur spécifique intérieur, introuvable et onéreux.
- b. La méthode olivier80 : souder un écrou de 8mm ou 10mm sur un bout de fer plat, puis souder ce plat à l'intérieur du roulement. Visser une tige filetée sur l'écrou, glisser un branleur sur la tige (terme utilisé couramment en entreprise ☺), un autre écrou en bout de tige. Branler un peu et ça doit venir facilement. Le vrai nom : extracteur à inertie.

La référence des roulements : 30206 (SKF ou autre grande marque pour être sûr de la qualité, vu la pénibilité du changement).
